サービスニュース

トラブル事例① 「何故、排ガス高温警報が…？」 ボイラタイプ: 蒸気ボイラVWN, VWH他

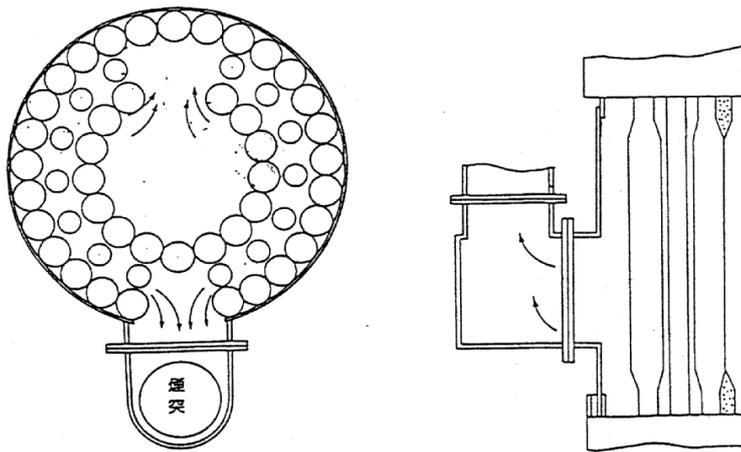
メンテ員が訪船し、早速点検を行なってみたところ、制御回路に異常は無く、サーモスタットは正常でした。次に燃烧時の燃烧炉内圧を測定すると、基準値を越えた数値を確認した為、煙道のどこかに何らかの詰まりがある事を確信し、炉内および煙道を調査していく事としました。すると、ボイラ排ガス出口にあたる煙突台に、多量の煤の堆積を発見。煤を取り除いた後に再度、燃烧炉内圧を測定したところ、ほぼ基準値内におさまりました。

このケース、考えられる原因としては、煙突台付近の水洗いが不完全であった、もしくは水洗いによって剥離し易くなった煤・外へ排出されずにいた炉内の煤が、燃烧によって煙突台へ堆積していた等が挙げられます。もしもこの状態で長時間燃烧をさせていたら、不完全燃烧により煤が煙道に付着、ひいては燃烧不能な状態になった可能性もありました。

ボイラ燃烧室側の洗浄の際には、多量の煤が排出されます。このような場合、**完全に煤を取り除いて頂きますようお願い致します。**中途半端な洗浄はかえって炉内閉塞につながり、炉圧の上昇ひいては不完全燃烧につながります。
