# サービスニュース

## 排気煙突の背圧について

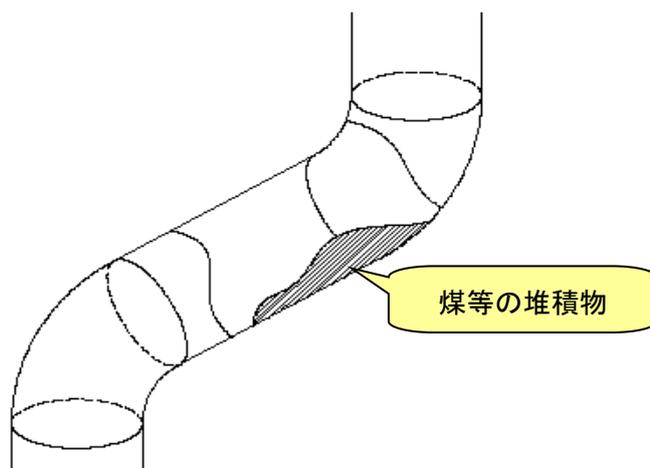
その結果、炉圧上昇の原因となるほど煤の付着はありませんでした。更にボイラ排気ガス出口(煙突台)にマンメータを取付け煙突の背圧測定を行いました。プレパージ時には 0mmAq 近辺の負圧で常に引っ張られているはずの背圧が、4mmAq と高い値でした。

ここでボイラ以降の煙突内に大きな圧損抵抗があると判断し内部を確認したところ、エルボから横引きの個所に煤が堆積していることを確認しました。結局、煙道内の煤掃除を行うことで不具合は解消されました。

煙道内煤堆積状況の一例

バーナによる燃焼で発生する排ガスはボイラの煙道を抜け、煙突より大気へ排出されます。排ガスは送風機と煙突の通風力によって排出されるわけですが、通風力が低下するとガスの排出量が減少しバーナへの空気供給量が減少します。その為空気不足による燃焼不良が起き排ガス中の煤が多くなり、煙突内での堆積をさらに助長し上記のようなトラブルを招きます。

トラブルを未然に防ぐ為には、日常的な燃焼状態の確認はもちろん必要ですが、それ以外にもドック時もしくは定期的に燃焼室炉圧測定並びに煙道背圧測定を行い、数値で傾向をつかんでおく事が大切です。又、ドック時には予防保全の為にも炉内・煙突の目視確認、洗浄を実施する事をお勧めします。

特に曲がり部分や横引き(水平)部分は煤や不燃物が堆積しやすい為、注意深く点検して下さい。
