サービスニュース

『UV Dose Lower』警報の発生を未然に防ぐために

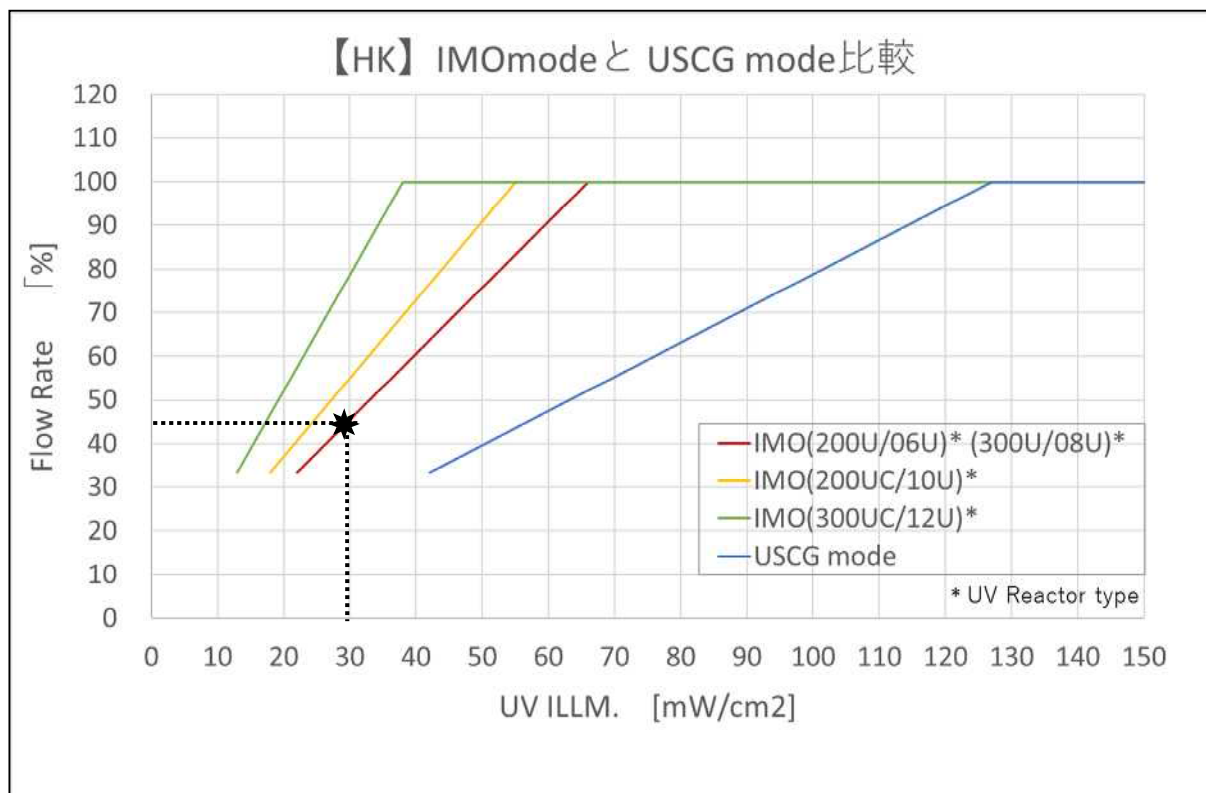
図の見方について

No.	現象	推定要因	対処
1	UV 電源装置の出力低下	・UV 電源出力値が 4000W に達していない	・弊社営業所へお問合せください
2	UV センサの故障	・UV センサの測定誤差 ・UV センサの有効期限超過 (有効期限 5 年間)	・UV センサの校正確認 取説-第 5 章-3.センサの校正 3.2UV センサ参照 ・UV センサの交換 取説-第 5 章-1.保守点検 1.4UV センサの掃除、交換参照
3	UV センサガラス部の汚れ、不良	・UV センサ内への水漏れ ・メーカー非純正品のガラスを使用	・UV センサガラスの掃除または交換 取説-第 5 章-1.保守点検 1.4UV センサの掃除、交換参照 ・UV センサガラスパッキンの交換 取説-第 5 章-1.保守点検 1.5UV センサガラス及びガラスパッキンの交換参照 ・メーカー純正品ガラスの使用
4	UV 保護管表面の汚れと洗浄不足	・取扱説明書に従った洗浄不足 取説-第 4 章-5.UV リアクタの 清水洗浄参照	・UV 保護管表面の洗浄 取説-第 5 章-1.保守点検 1.3UV ランプ、UV ランプ保護管の 掃除、交換参照
5	被処理水の UV 透過率が低い	・下図の UV 照度－処理量グラフの被処理水の有効範囲を外れている	・BWMP に従いご対応ください

例) UV リアクタが IMO(300U/08U)仕様(グラフの赤線—)の場合、横軸の UV ILLM.(UV 照度)が 30mW/cm² の時、縦軸の Flow Rate(バラスト水処理量)を約 45%程度に調整することで、『UV Dose Lower』警報の発生を極力抑えます。
