Miura BWMS 防爆構造 UV センサボックスの月次点検と改良品のご案内

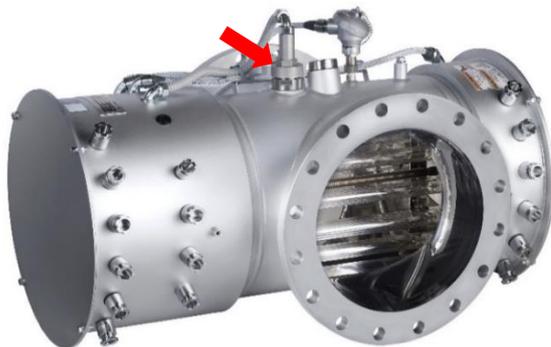
① 月次整備

UV センサボックスのガラス面の掃除を行ってください。詳細の整備手順はお手元の取扱説明書をご参照ください。

👉 整備不良があると正確な UV 照射量を検知できず、装置の不稼働に繋がる恐れがあります。

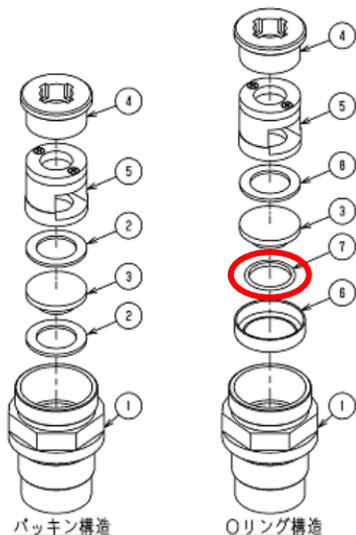
② 防爆型 UV センサボックス(改良構造)のご紹介と O リング定期交換

旧構造(2023 年 8 月頃就航以前)の防爆型 UV センサボックスにてガラスの割れやシール部からの水漏れが発生すると完備品での交換が必要でしたが、改良構造は高耐久かつ乗組員による内部のパーツ交換が可能となりました！

👉 改良品には旧構造品からも交換が可能です。(一部の仕様では運転プログラムの更新が必要)

低コストでより長くお使いいただける仕様へ改善を図っておりますので、改良構造(O リング構造)へのアップグレードについてぜひご検討ください。

👉 O リングは 3 年毎の交換を推奨します。交換手順はお手元の取扱説明書をご参照ください。

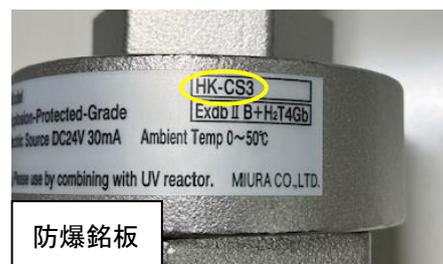
注記

HK-E(防爆)型の場合、UV センサボックス側面に防爆銘板を貼付しています。銘板の MODEL よりパッキン構造、O リング構造どちらに該当するか確認できます。

HK-CS: パッキン構造

HK-CS3~6: O リング構造(改良構造)
