UV リアクタ温度ヒューズ断線時の対応について

今回はバラスト水処理装置(HK)の温度ヒューズ断線時の対応についてご案内いたします。

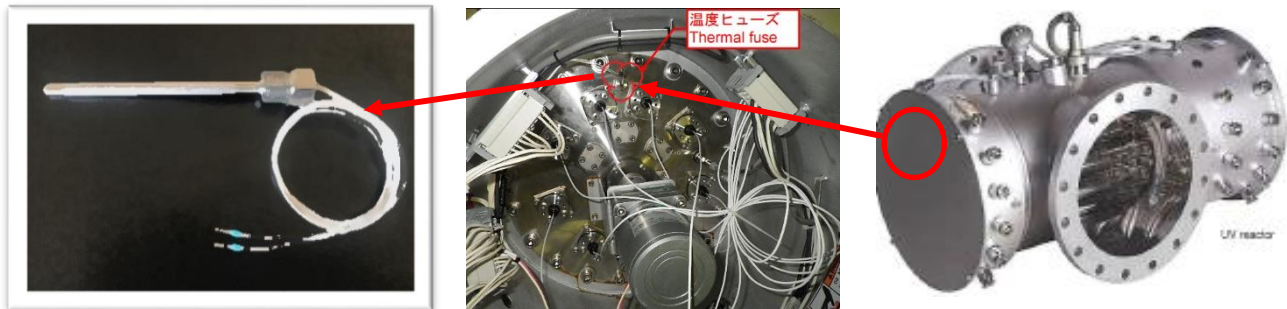
温度ヒューズの取り付け位置: UV リアクタを異常高温から保護するために温度ヒューズが取り付けられています。

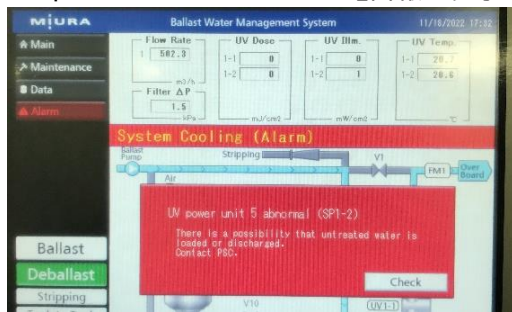
UV power unit abnormal 警報

- (1) 温度ヒューズが断線した UV リアクタに対応する電源盤内のブレーカがトリップし、『UV power unit abnormal』警報が表示されます。

推定原因: UVリアクタへの通水量不足によるリアクタ温度上昇が原因の一つと考えられます。

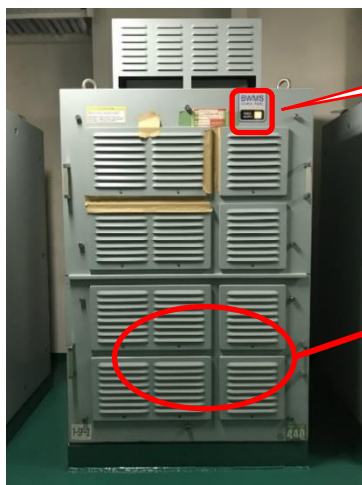
電源盤外観

- (2) 電源盤右上部の電源ランプは点灯していますが、電源盤内部のブレーカがトリップしています。

電源ランプは点灯

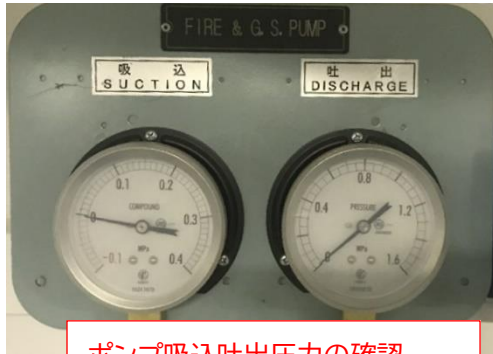
ポンプ吸込吐出圧力の確認

(1) バラストタンクレベルが低下すると、バラストポンプのエア噛みが起こり吐出圧力が不安定となります。その場合は、ポンプ出口バルブを調整し圧力を安定させてください。
