# サービスニュース

## 排気煙突の背圧について

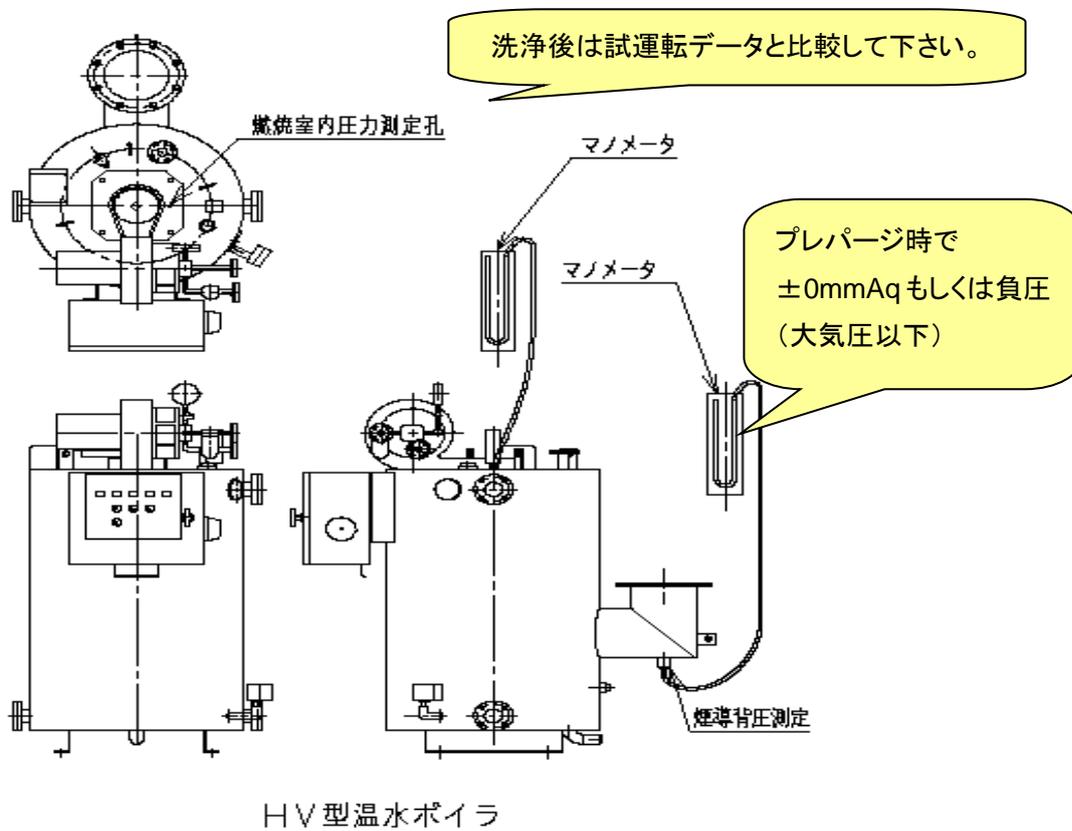
#### <炉圧測定方法>

1. 銅パイプ(φ6程度)とマンノメータもしくはビニルチューブを用意します。
2. 各測定孔に銅パイプを挿入し、マンノメータを取り付けます。
3. 大気圧(機関室内圧)との差圧を読みます。

トラブルを未然に防ぐ為には、日常的な燃焼状態の確認はもちろん必要ですが、それ以外にもドック時もしくは定期的に燃焼室炉圧測定並びに煙道背圧測定を行い、数値で傾向をつかんでおく事が大切です。又、ドック時には予防保全の為にも炉内・煙突の目視確認、洗浄を実施する事をお勧めします。
